Dissesto Chiusa San Bartolo sul Fiume Ronco, Ravenna

Comune di Ravenna - Fiume Ronco

Lavori in prossimità della chiusa in località San Bartolo per la messa in sicurezza della SS67 Ravegnana, dell'argine e della sponda golenale in sinistra idraulica

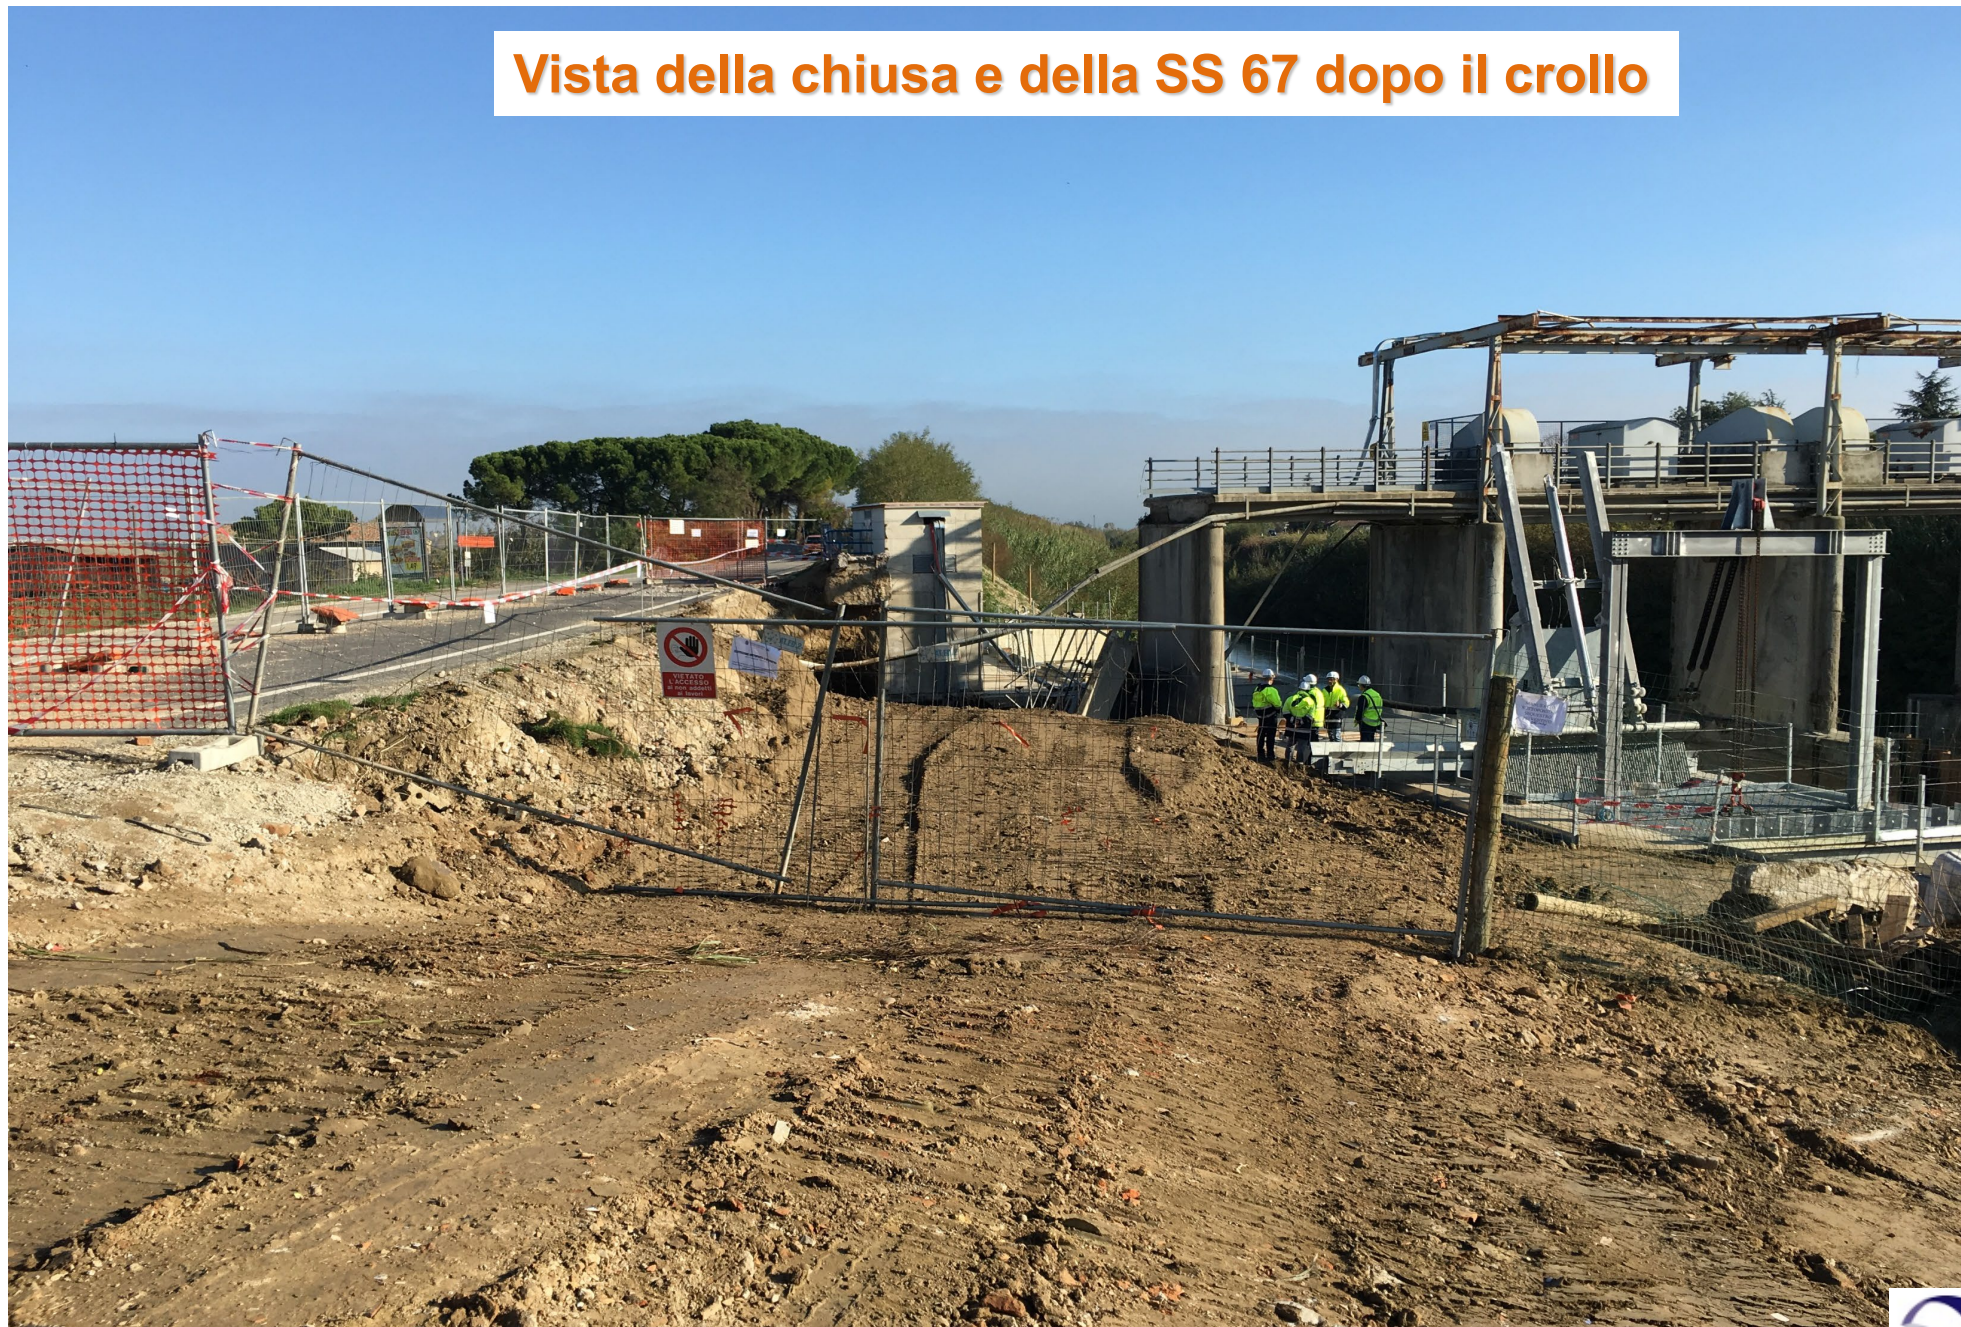
Vista della chiusa e della SS 67 dopo il crollo

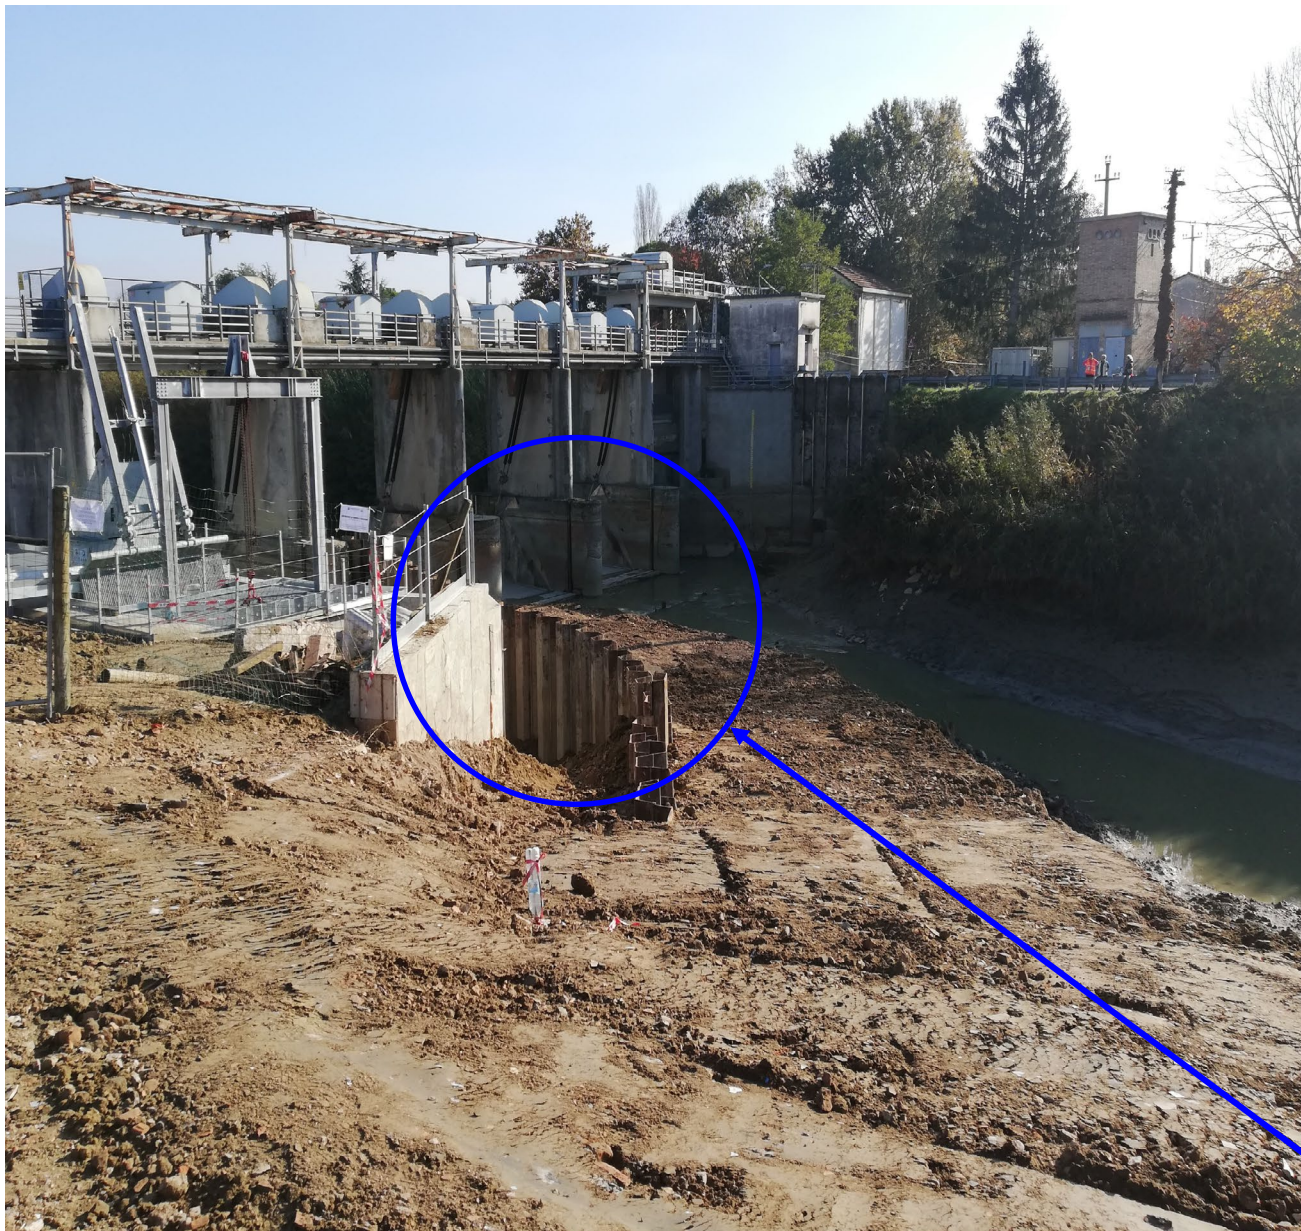
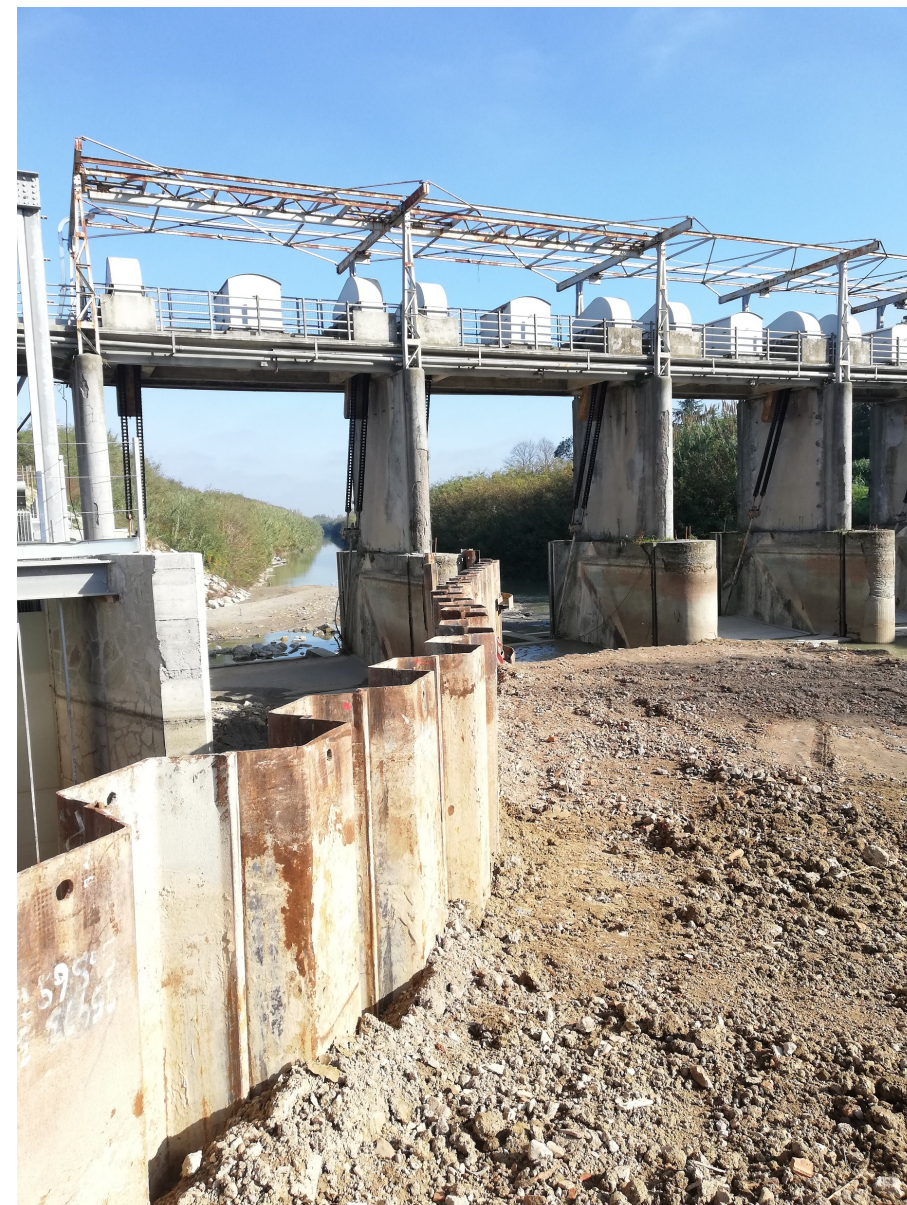
Palancola realizzata dopo il crollo

- Interventi di somma urgenza

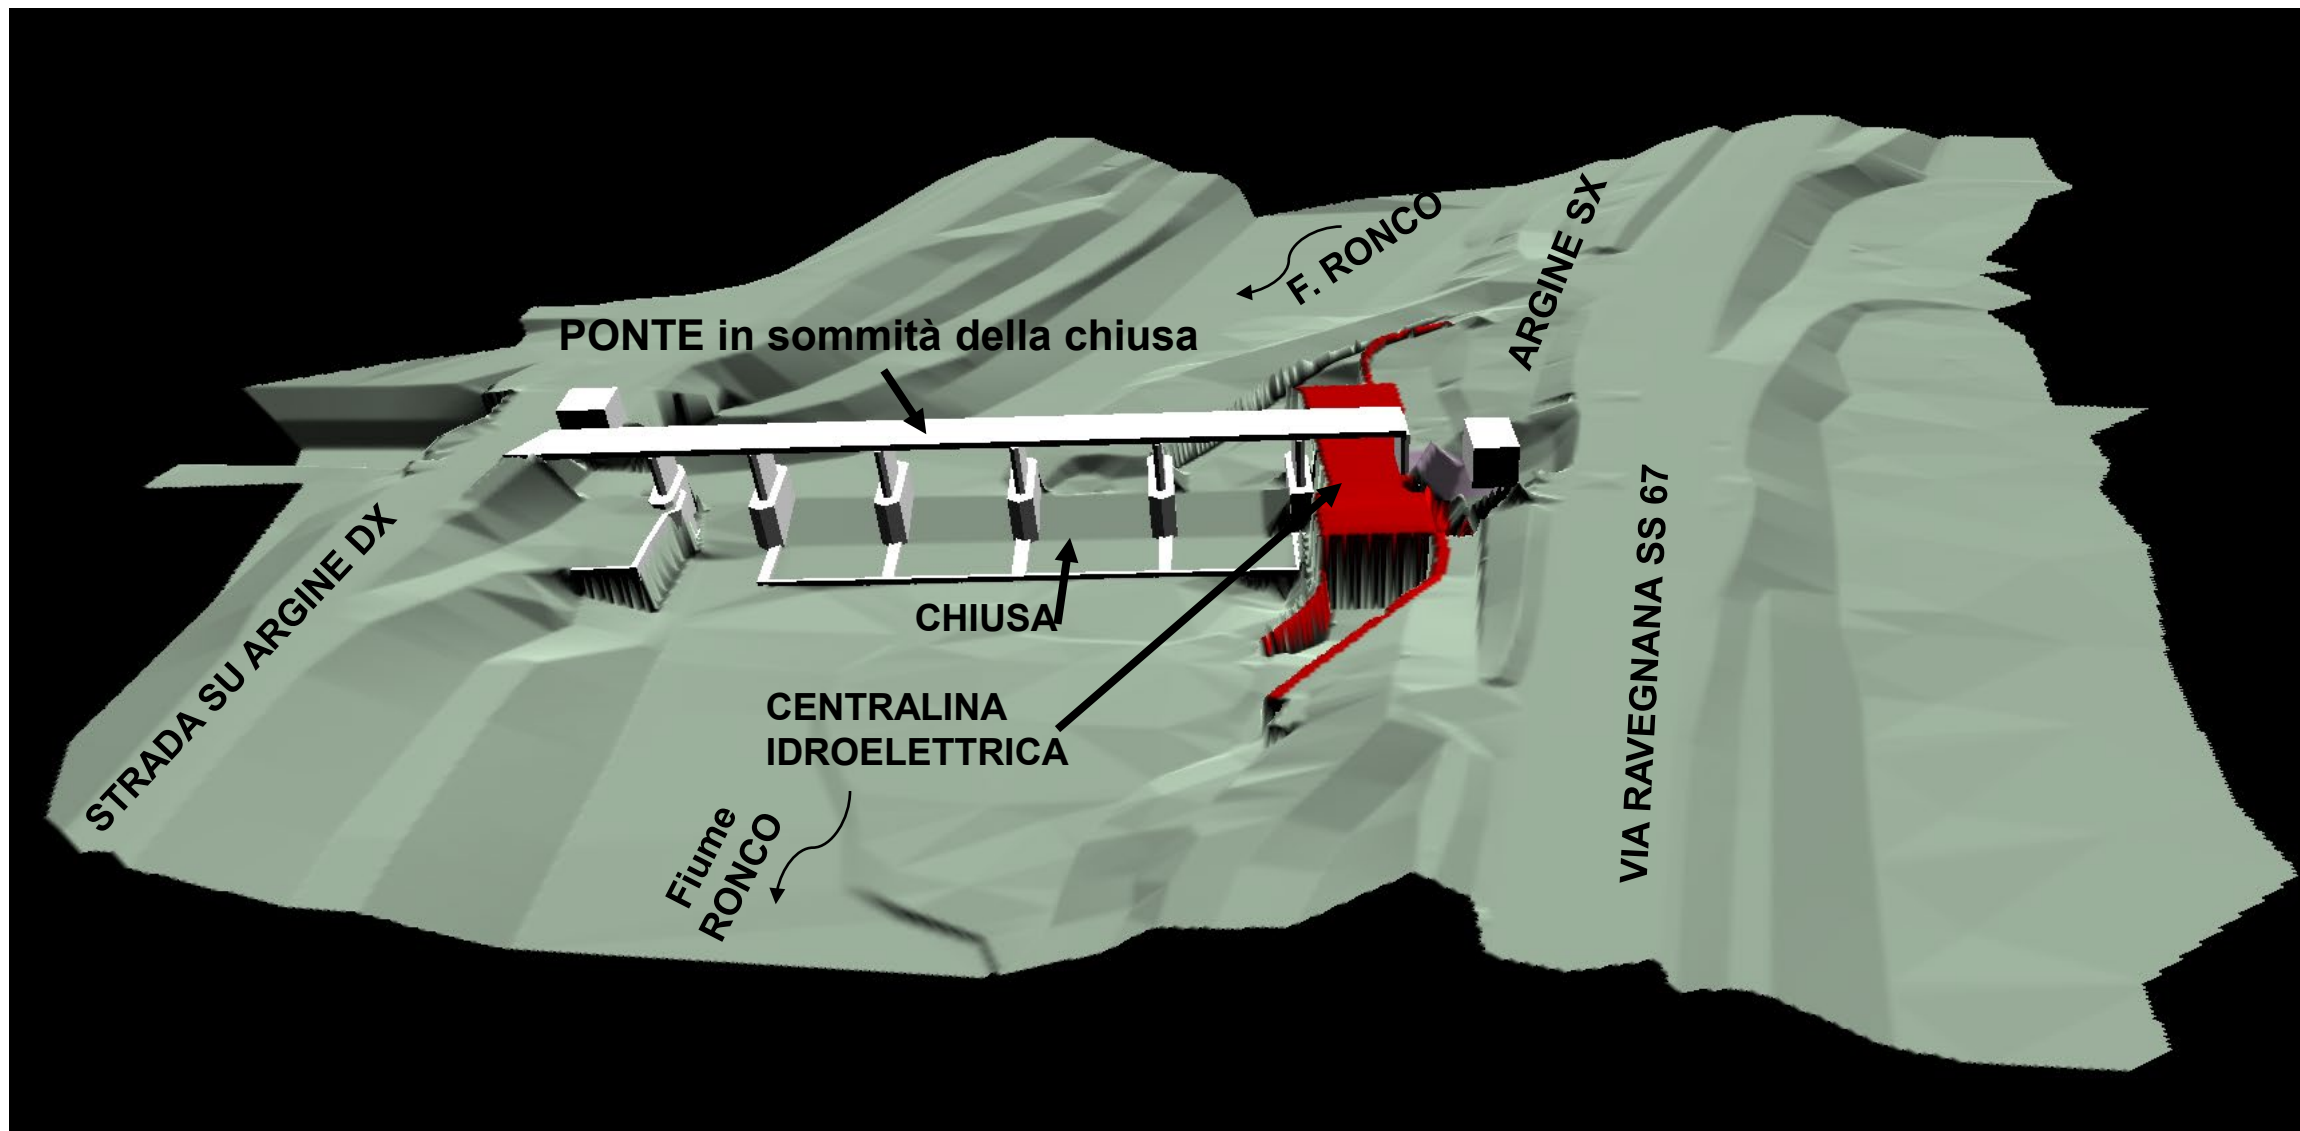
Planivolumetrico 3D: Stato attuale (vista da Valle)
