COMUNE DI RAVENNA
Area Pianificazione Territoriale
Servizio Progettazione e Gestione Urbanistica
Progettazione Urbanistica

PROGETTO:
RECUPERO LOCALI PUBBLICI DI PORTA ADRIANA

Ravenna, settembre 2019

2 - Analisi del degrado dell'immobile

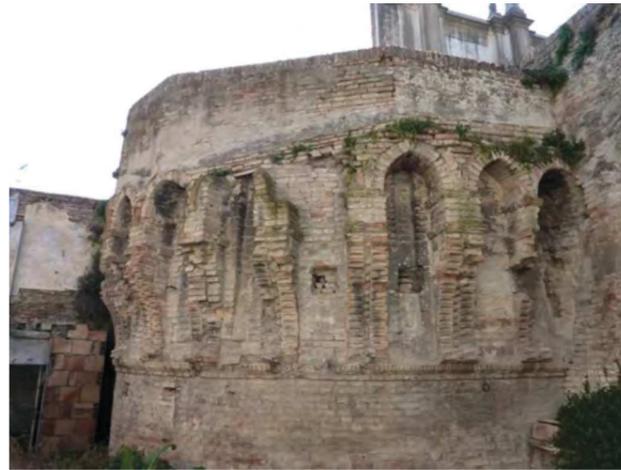
Vista del torrione cinquecentesco

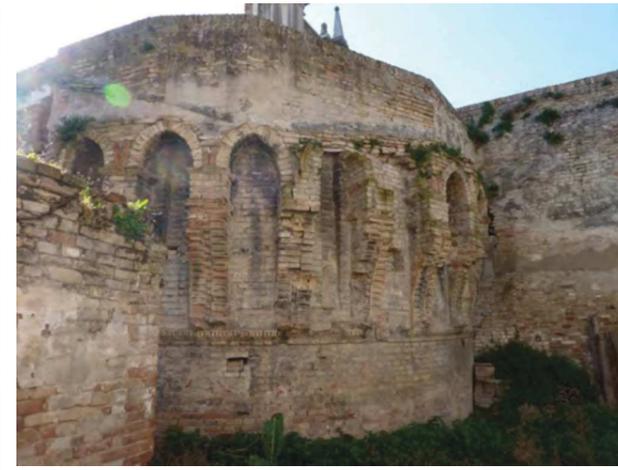
Vista del torrione cinquecentesco

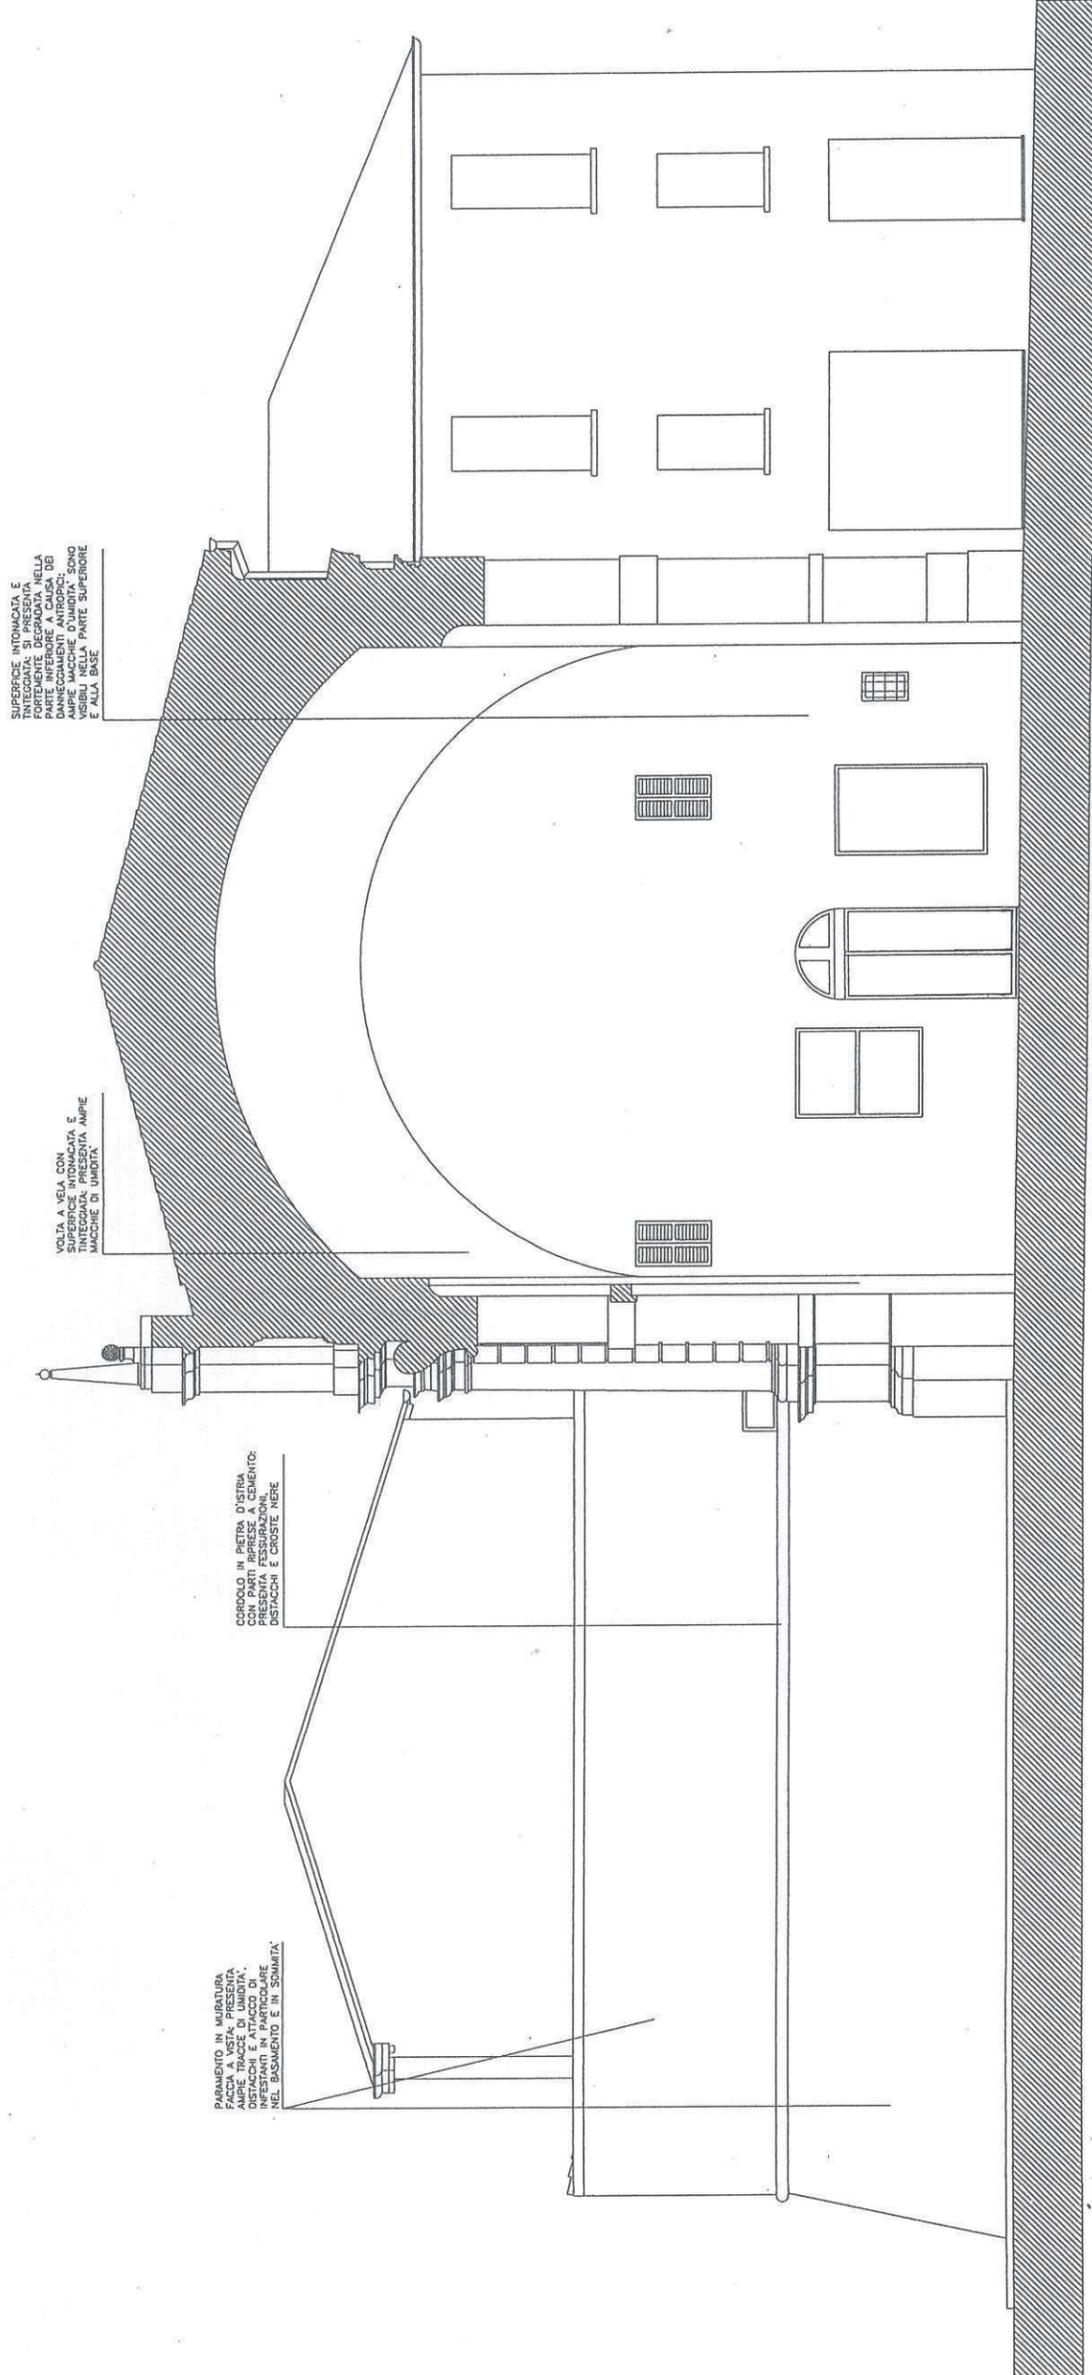
SEZIONE B-B PROGETTO 1:100

SUPERFICIE INTONACATA E
 DEGRADATA PER
 FORTEMENTE DEGRADATA NELLA
 PARTE INFERIORE A CAUSA DEI
 DANNEGGIAMENTI UMIDITÀ. SONO
 VISIBILI NELLA PARTE SUPERIORE
 E ALLA BASE

VEDUTA VELA CON
 SUPERFICIE INTONACATA E
 TINGEGGIATA. PRESENTA AMPIE
 MACCHIE DI UMIDITÀ

CORRADOLO IN PIETRA D'ISTRIA
 PER LE PARTI RESSE. CEMENTO
 DISTACCHI E CROSTE NERE

PANCIERINO IN MURATURA
 A VISTA. PRESENTA
 AMPIE TRACCE DI UMIDITÀ,
 DISTACCHI E ATTACCO DI
 CEMENTO. DISTACCHI E CROSTE
 NEL BASAMENTO E IN SOMMITÀ

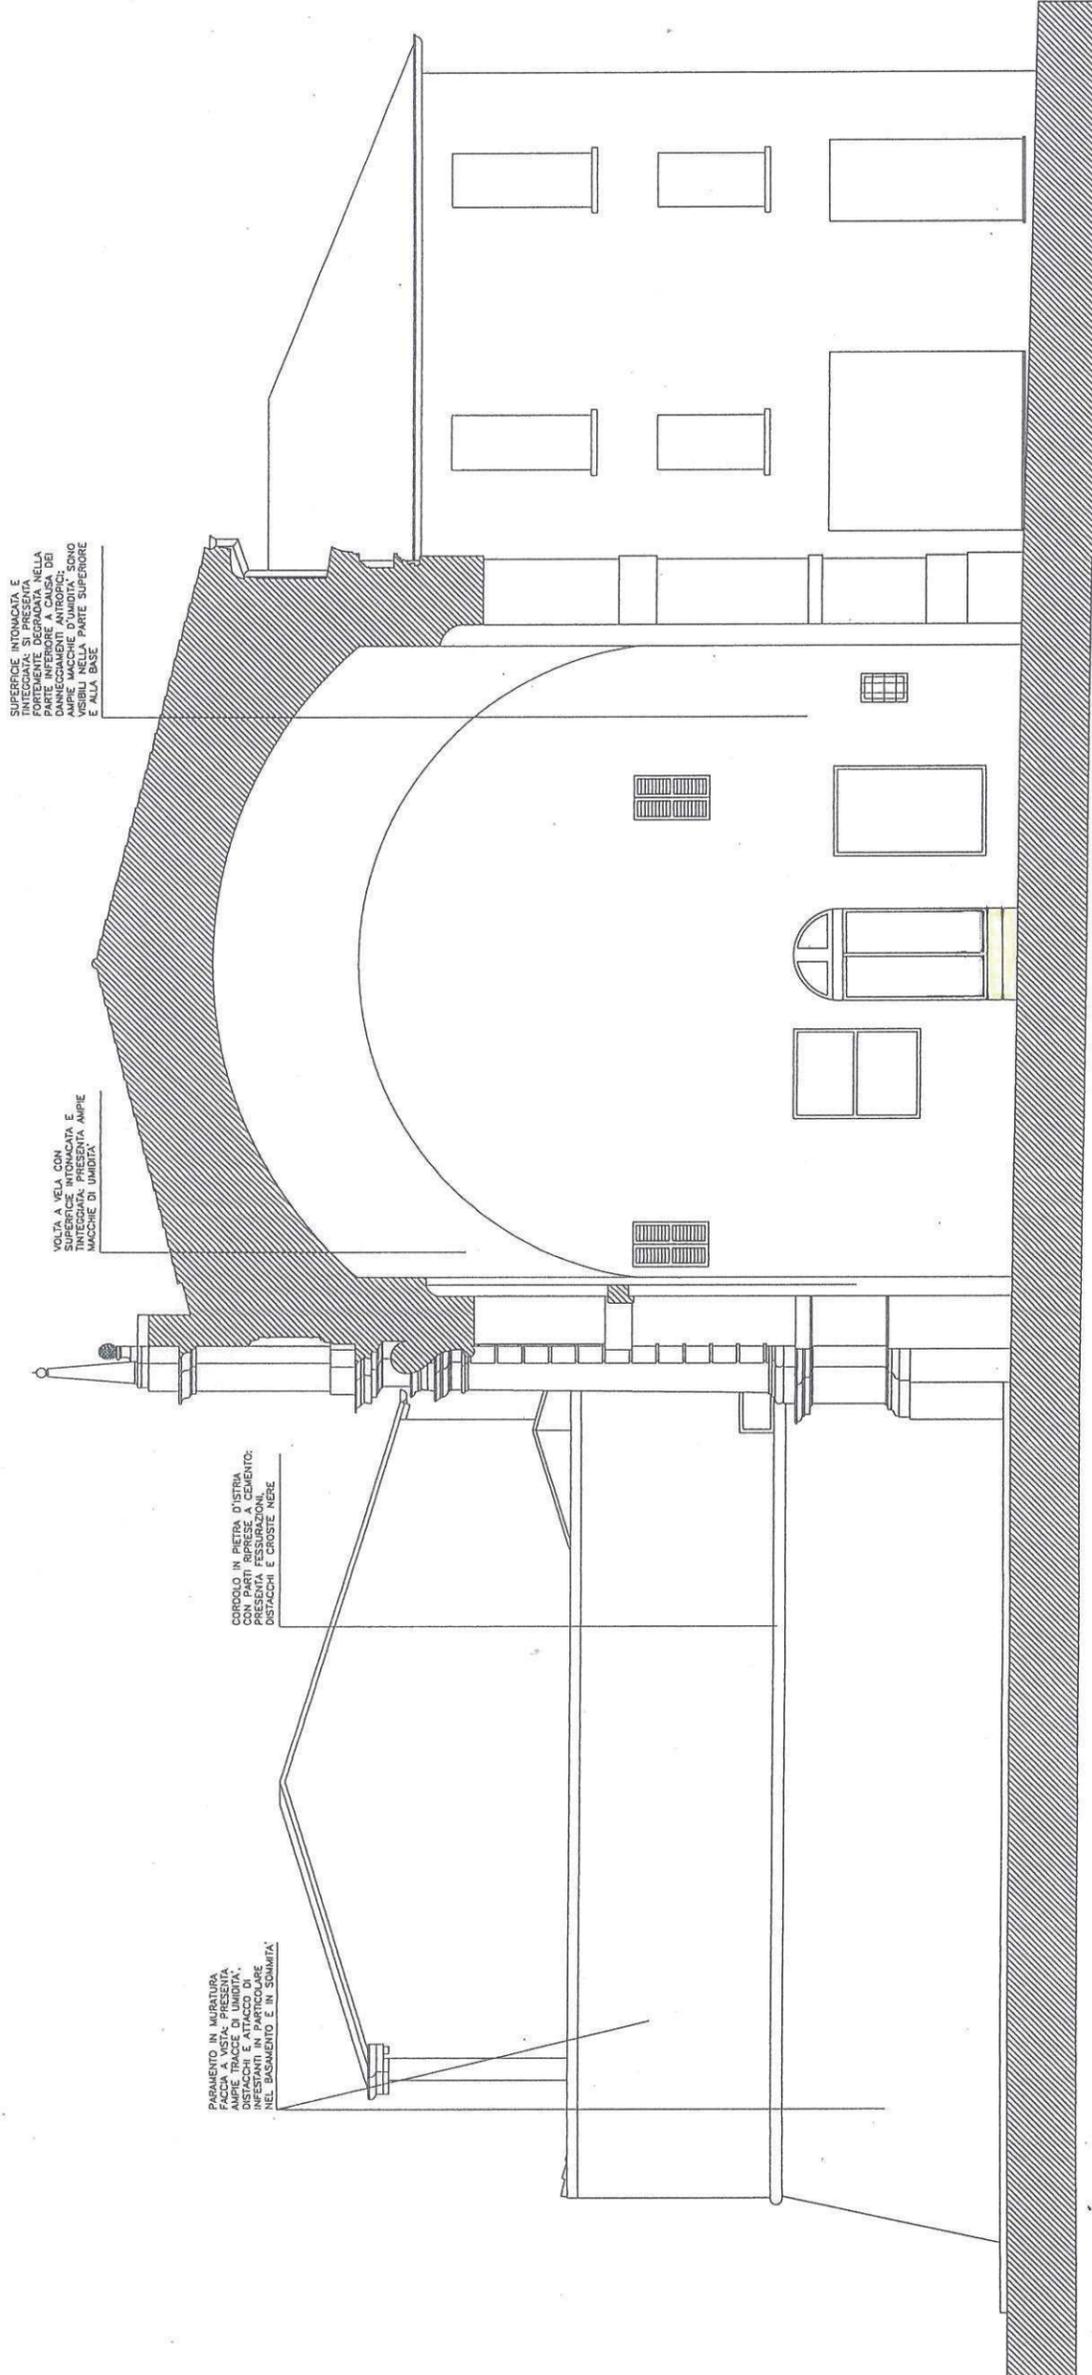
SUPERFICIE INTONACATA E
 FORTEMENTE DEGRADATA NELLA
 PARTE INFERIORE A CAUSA DEI
 AMPIE MACCHIE D'UMIDITÀ SONO
 VISIBILI NELLA PARTE SUPERIORE
 E ALLA BASE

VOUTA A VELA CON
 SUPERFICIE INTONACATA E
 TINTEDDUTA: PRESENTA AMPIE
 MACCHIE DI UMIDITÀ

CORONDO IN PIETRA D'ISTRU
 PRESENTA FESSURAZIONI,
 DISTACCHI E CRISTE NERE
