**Progettazione degli Interventi locali di
miglioramento necessari alla mitigazione
delle principali vulnerabilità della Residenza
Municipale**

**PROGETTO DEFINITIVO
ESECUTIVO**

**Relazione
Integrativa alle
richieste RER
RI.01**

Interventi locali di miglioramento necessari alla mitigazione delle principali vulnerabilità della Residenza Municipale

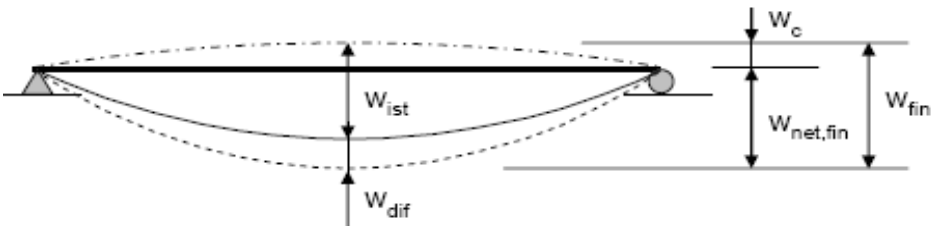
VERIFICA A DEFORMABILITA' - neve+vento

$W_{in,Q(Rara)} < L /$	300	1.35	3.00	VERIFICATA	45%
$W_{fin,Q} = W_{in,Q(Rara)} + W_{in,Q(QP)} \cdot k_{def} < L /$	250	1.35	3.60	VERIFICATA	38%
$W_{net,fin} = W_{in,G} \cdot (1 + k_{def}) + W_{in,Q(Rara)} + W_{in,Q(QP)} \cdot k_{def} < L /$	200	4.22	4.50	VERIFICATA	94%

Nel caso dell'utilizzo del legno GL24h, il margine di sicurezza dell'elemento strutturale, sia per le verifiche SLU (Rd/Ed=91.64%), sia per le verifiche SLE (Rd/Ed=94.00%), è minimo. Si è pertanto deciso di incrementare la resistenza caratteristica delle travi e di impiegare il GL28h raggiungendo così un livello di sicurezza maggiore:

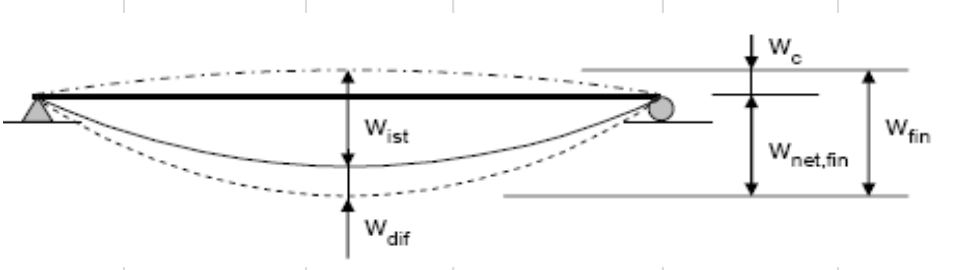
VERIFICA A DEFORMABILITA' - neve+vento

$W_{in,Q(Rara)} < L /$	300	1.24	3.00	VERIFICATA	41%
$W_{fin,Q} = W_{in,Q(Rara)} + W_{in,Q(QP)} \cdot K_{def} < L /$	250	1.24	3.60	VERIFICATA	35%
$W_{net,fin} = W_{in,G} \cdot (1 + K_{def}) + W_{in,Q(Rara)} + W_{in,Q(QP)} \cdot K_{def} < L /$	200	3.92	4.50	VERIFICATA	87%

- Verifiche SLU : Rd/Ed=79.10% ;
- Verifiche SLE : Rd/Ed=87.00% .

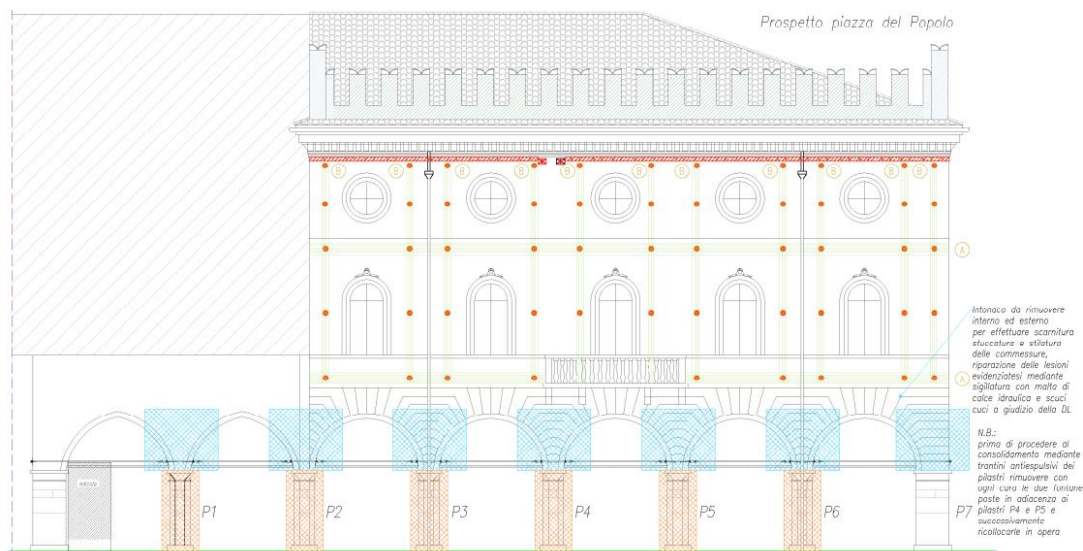
I merli oggetto di intervento in riferimento ai prospetti su Piazza del Popolo, Piazza dell'Aquila, e Via Muratori sono evidenziate nell'elaborato 11IL con la campitura in verde.

Figura 2-1: Aree oggetto di intervento sui prospetti di Piazza dell'Aquila, di via Muratorie di Piazza del Popolo

Il numero dei merli minori su cui intervenire è il seguente:

- Merli del prospetto su Piazza del Popolo : 21;
- Merli del prospetto su Via Muratori : 18;
- Merli del prospetto su Piazza dell'Aquila: 21.

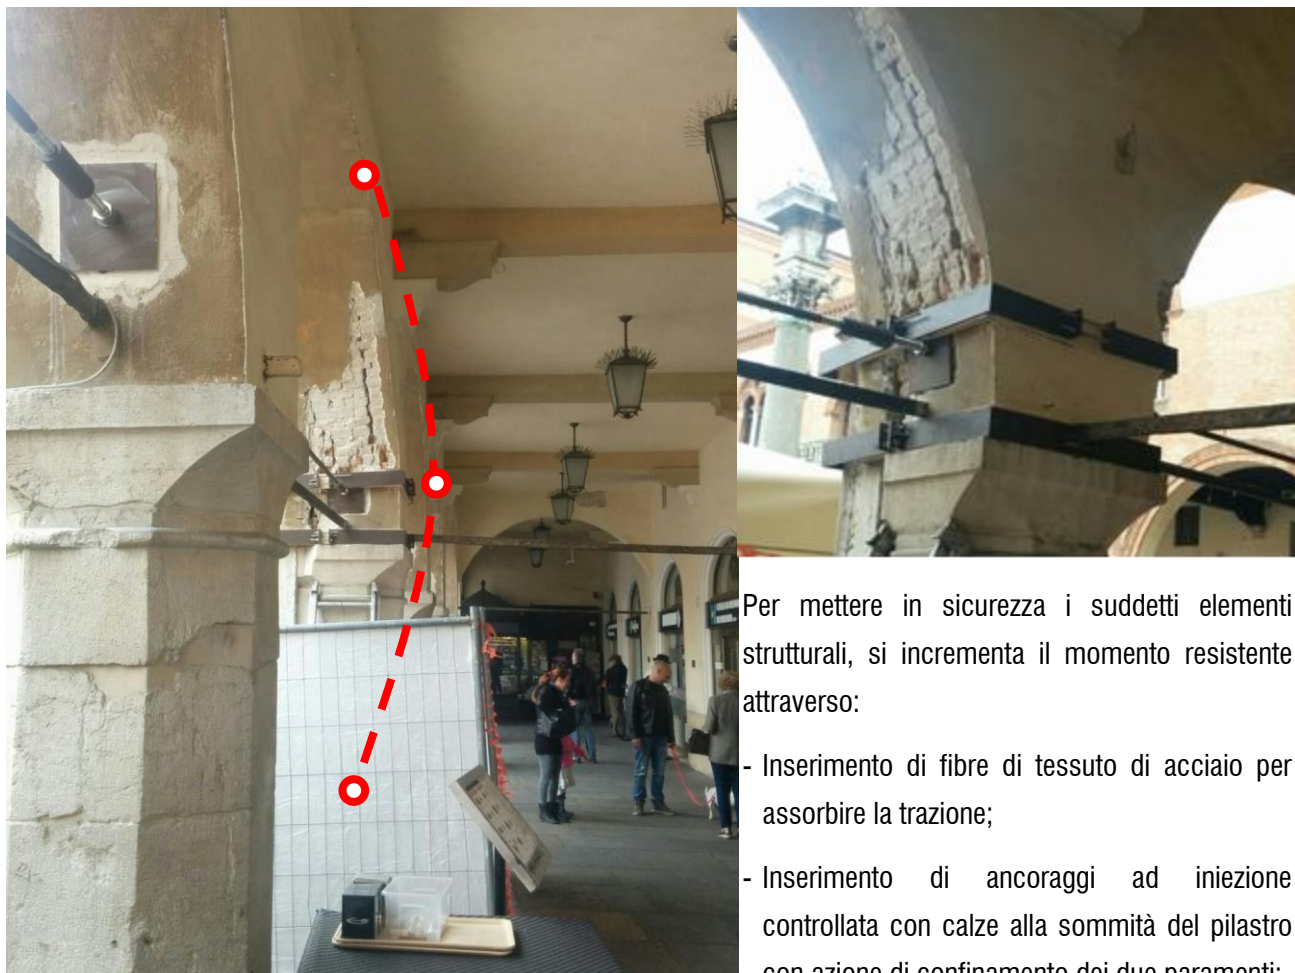
Come si può osservare dalle foto seguenti, seppure gli archi abbiano delle catene nella direzione longitudinale del portico, i pilastri, uno in particolar modo, mostrano uno "spanciamento" nella direzione trasversale.

Figura 2-3: Lesione su un pilastro del portico di Palazzo Merlato

Per mettere in sicurezza i suddetti elementi strutturali, si incrementa il momento resistente attraverso:

- Inserimento di fibre di tessuto di acciaio per assorbire la trazione;
- Inserimento di ancoraggi ad iniezione controllata con calze alla sommità del pilastro con azione di confinamento dei due paramenti;

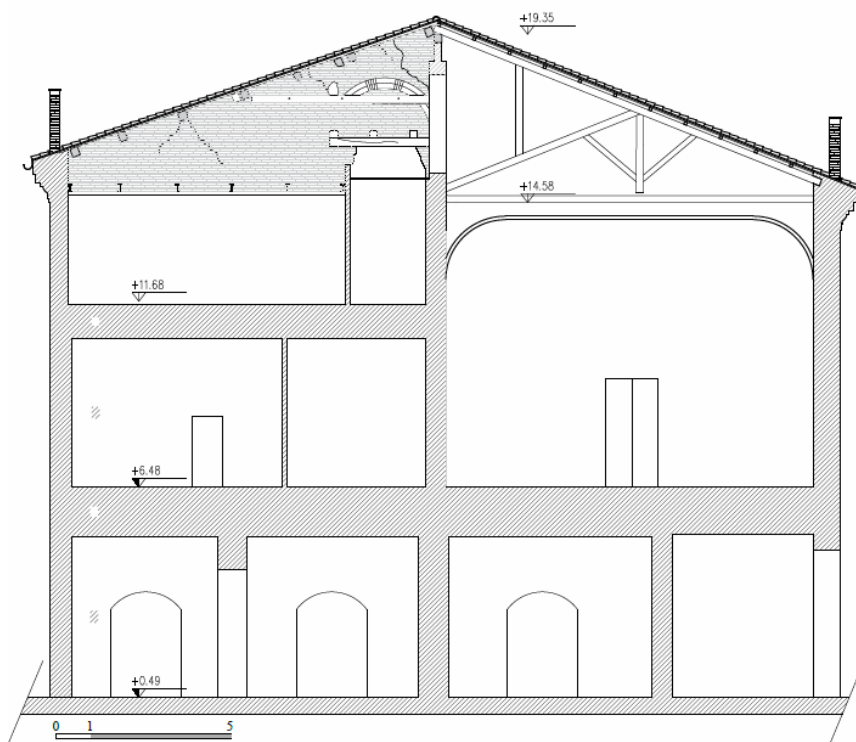
PALAZZO MERLATO
SEZIONE 2-2-SCALA 1100

Il complesso della residenza municipale di Ravenna è un edificio che si sviluppa su tre piani, così come si osserva dalla pianta e dalla sezione di seguito riportate.

Figura 2-4: Pianta e sezione 2-2 della residenza municipale di Ravenna

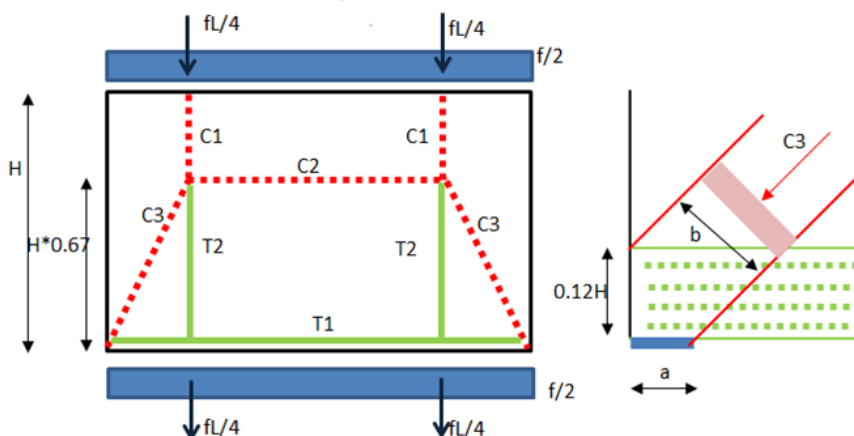
La soletta in c.a. con la rete elettrosaldata risulta un efficace ritegno per i meccanismi fuori piano in quanto è in grado di assorbire le forze d'inerzia generate dall'azione sismica mediante l'attivazione del seguente modello tirante-puntone.

Figura 2-5: Funzionamento tirante-puntone

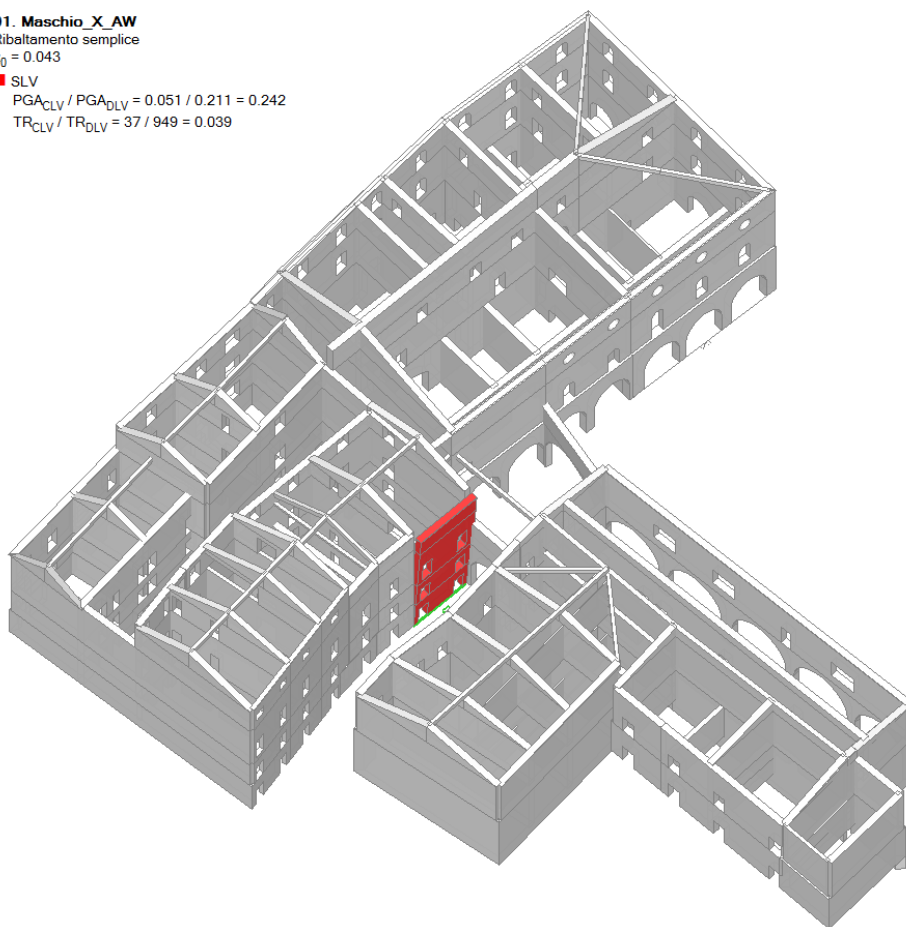
01. Maschio_X_AW
Ribaltamento semplice
 $\alpha_0 = 0.043$
■ SLV
 $PGA_{CLV} / PGA_{DLV} = 0.051 / 0.211 = 0.242$
 $TR_{CLV} / TR_{DLV} = 37 / 949 = 0.039$

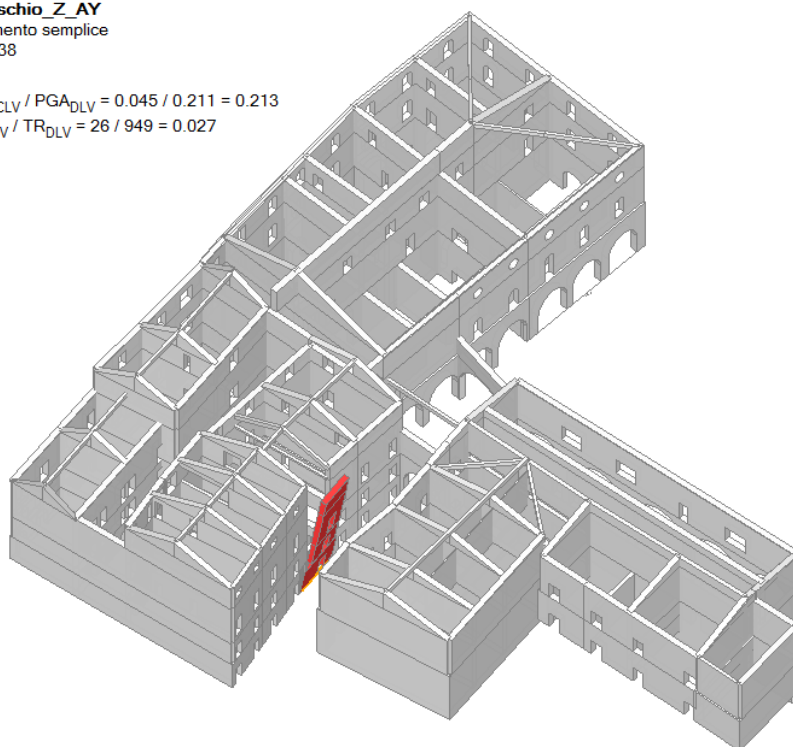
$PGA_{CLV} / PGA_{DLV} = 0.045 / 0.211 = 0.213$

$TR_{CLV} / TR_{DLV} = 26 / 949 = 0.027$

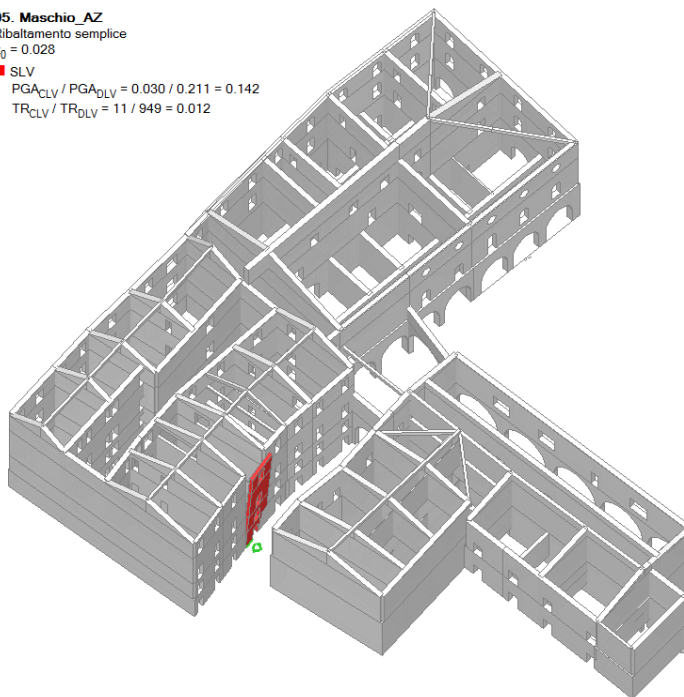
Pareti afferenti campo AZ

Di seguito si riporta solo il risultato delle verifiche più significative in termini di α_0 . Per i dettagli sul calcolo condotto si rimanda all'Allegato della relazione di calcolo.

05. Maschio_AZ
Ribaltamento semplice
 $\alpha_0 = 0.028$

■ SLV
 $PGA_{CLV} / PGA_{DLV} = 0.030 / 0.211 = 0.142$
 $TR_{CLV} / TR_{DLV} = 11 / 949 = 0.012$

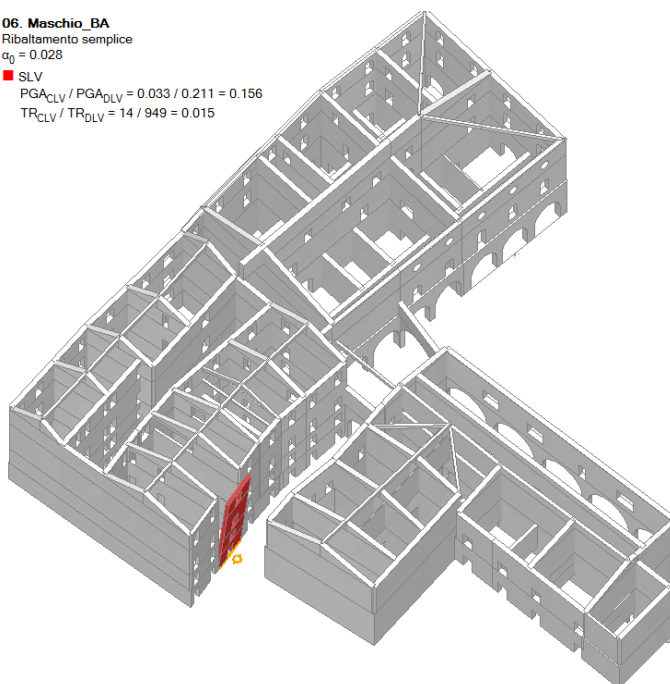
06. Maschio_BA
Ribaltamento semplice
 $\alpha_0 = 0.028$

■ SLV
 $PGA_{CLV} / PGA_{DLV} = 0.033 / 0.211 = 0.156$
 $TR_{CLV} / TR_{DLV} = 14 / 949 = 0.015$

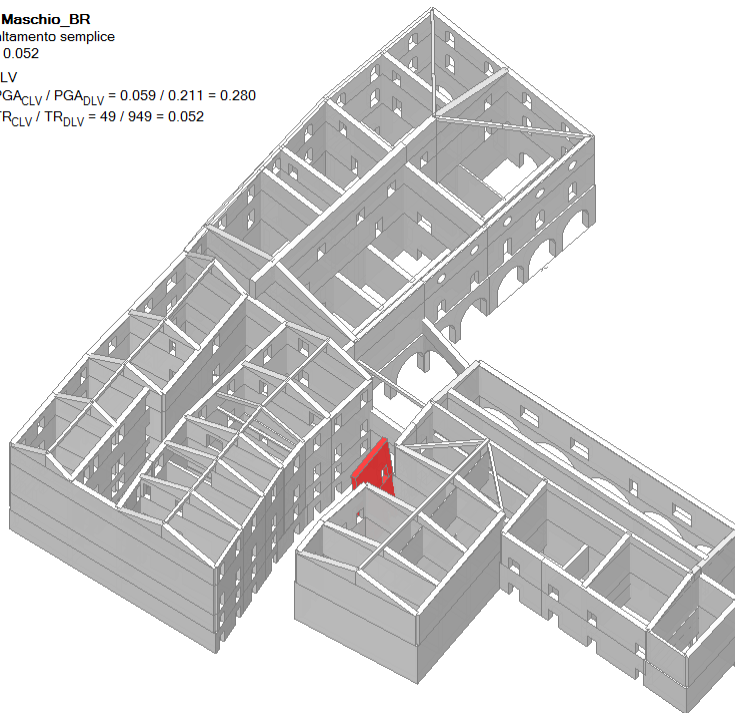
10. Maschio_BR
Ribaltamento semplice
 $\alpha_0 = 0.052$
■ SLV
 $PGA_{CLV} / PGA_{DLV} = 0.059 / 0.211 = 0.280$
 $TR_{CLV} / TR_{DLV} = 49 / 949 = 0.052$
